X Congresso Nazionale IGIIC-Lo Stato
dell'Arte 10 – Roma Musei Vaticani,Accademia
Nazionale di San Luca 22-24novembre2012

“CHIESA SAN DIONIGI AREOPAGITA DI COLLALBRIGO
TREVISO,PROGETTO CONSERVATIVO DI CONSOLIDAMENTO IN
NANOTECNOLOGIA DELLE VOLTE CON DIPINTI MURALI A
CASSETTONI CON PATERE MODANATE,ATTRAVERSO SISTEMA IN
CFRP DELLA VOLTA CENTRALE E NAVATE LATERALI ESEGUITO CON
TECNICA A SOSPENSIONE MEDIANTE PENDITURA SU MOLLE A
TARATURA MICROMETRICA CONTROLLATA ”

*Francesca Cappelli, *Devis Zanardo,**Alessandro Bortali,***
Francesco Rossitto, ****Ditta Fibe srl.

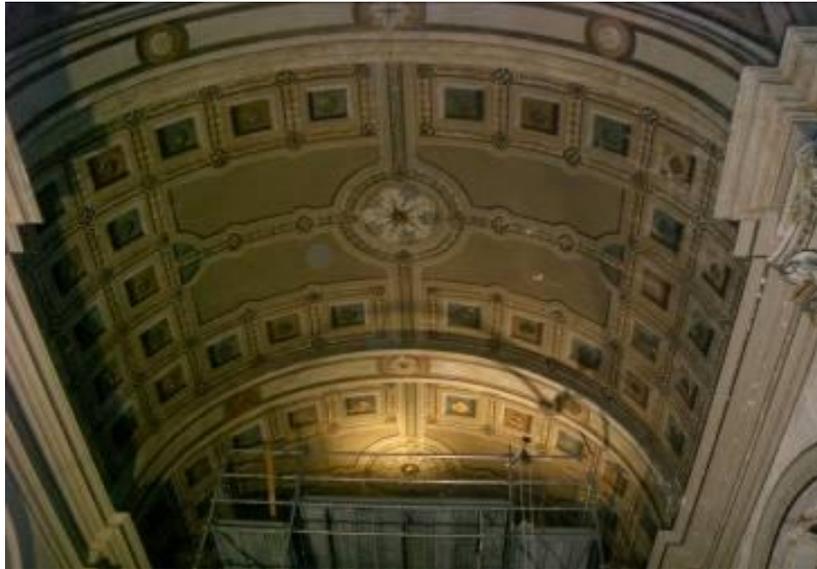
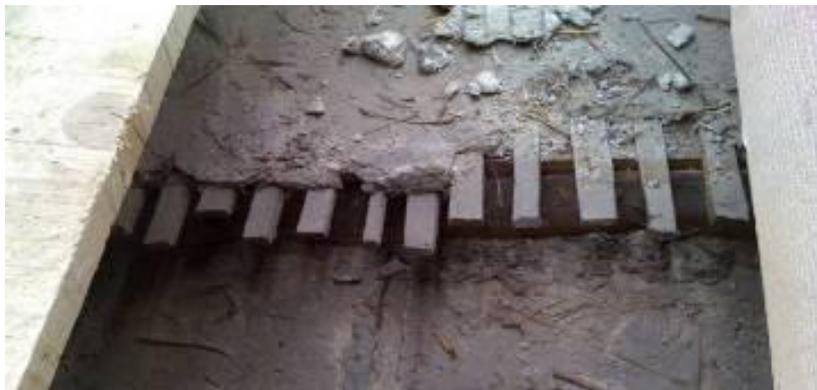
Lo spessore di intonaco infatti che compone la struttura legante interposta tra le cantinelle, è quasi ridotto ad una rasatura piuttosto che ad un arriccio.

La consistenza dei controsoffitti quindi, non consente un intervento unicamente del tipo estradossale come previsto inizialmente, in quanto non vi è lo spessore utile per porre in opera una maglia di micro perni che sorregga il controsoffitto.

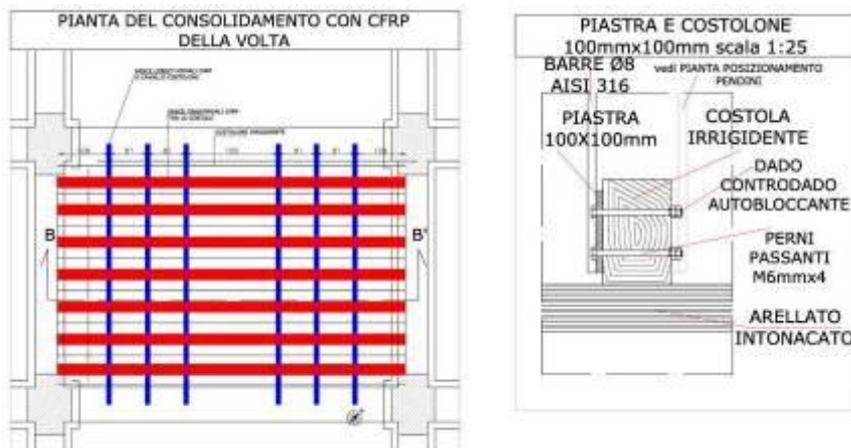
Anche l'aspetto strutturale e la geometria delle masse in gioco, incide fortemente sui distacchi e sulle condizioni fessurative presenti nei controsoffitti.

Risulta infatti che il peso della navata a botte, insista negli apparati lignei delle centine in modo squilibrato rispetto a quello che normalmente dovrebbe essere la distribuzione delle forze. Tale condizione è accentuata da uno schiacciamento della navata centrale come si vedrà in seguito.

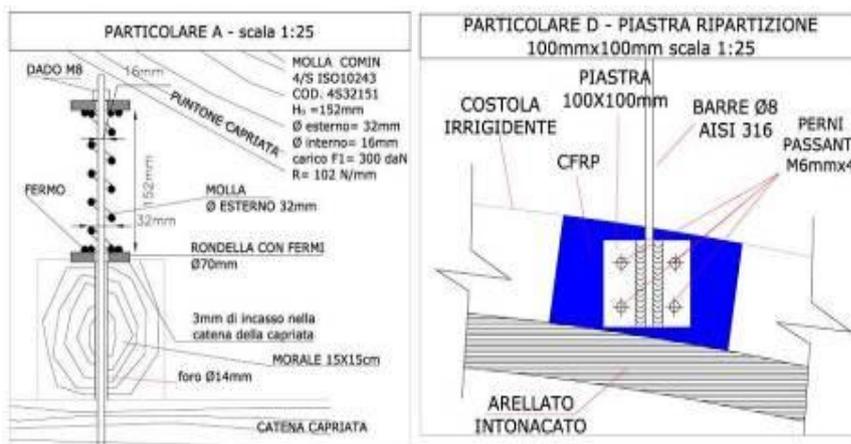
Occorre quindi ripensare il sistema di pendinatura lignea già presente ma erroneamente sostituito nel corso del tempo da fettuccine metalliche sparse qui e lì. L'errore nel sostituire la pendinatura lignea con una metallica, sta nel fatto che quest'ultima è sensibile alle dilatazioni termiche che si vengono a creare a seguito del consistente aumento della temperatura dell'aria nel sottotetto in corrispondenza delle stagioni più calde.

Per ovviare a questo il progetto redatto dall'Ing. Rossitto oltre a prevedere la ventilazione della copertura mediante la riposa del manto in coppi recuperato su doppia listellatura, prevede la collocazione di un sistema di pendinatura dinamico costituito da una maglia di pendini in barre filettate che intercettano la maglia in fettuccine di carbonio precedentemente costituita e al lato opposto un sistema a molla di precisione, opportunamente tarata per sorreggere il carico della struttura voltata a botte, alleggerendo la spinta delle pressioni lungo la struttura delle centine lignee esistenti ed impedendo il collasso del punto di volta in corrispondenza dell'attaccatura con le catene delle capriate. Il punto di collegamento in un secondo momento verrà distaccato per consentire così alle tre diverse strutture (controsoffitto, capriate, murature) di reagire alle sollecitazioni separatamente tra loro, tale intervento di consolidamento è stato effettuato dalla ditta Fibe srl.

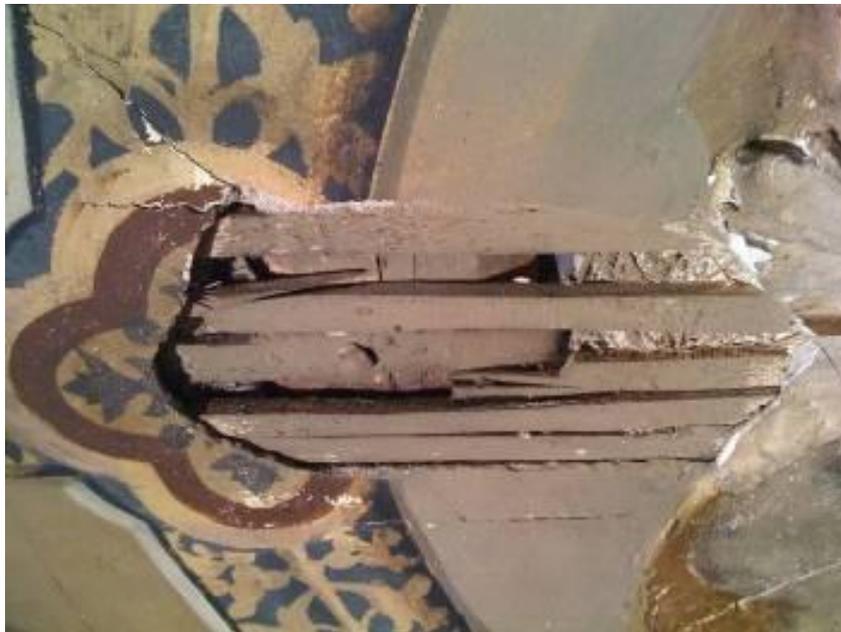
La parte di controsoffitto distaccata, necessita di un riempimento per la riadesione delle superfici decoese, ma tale procedura potrà essere effettuata solo in corrispondenza dei cedimenti strutturali visibili a livello fessurativo, in quanto il totale riempimento dei distacchi potrebbe causare un generale appesantimento della struttura ed un rischio imminente di collasso.

D'altro canto la riadesione controllata risulta necessaria per ricostituire la forma a botte e localizzare come in origine le spinte di una struttura che si rivela completamente indipendente dal resto della struttura muraria.

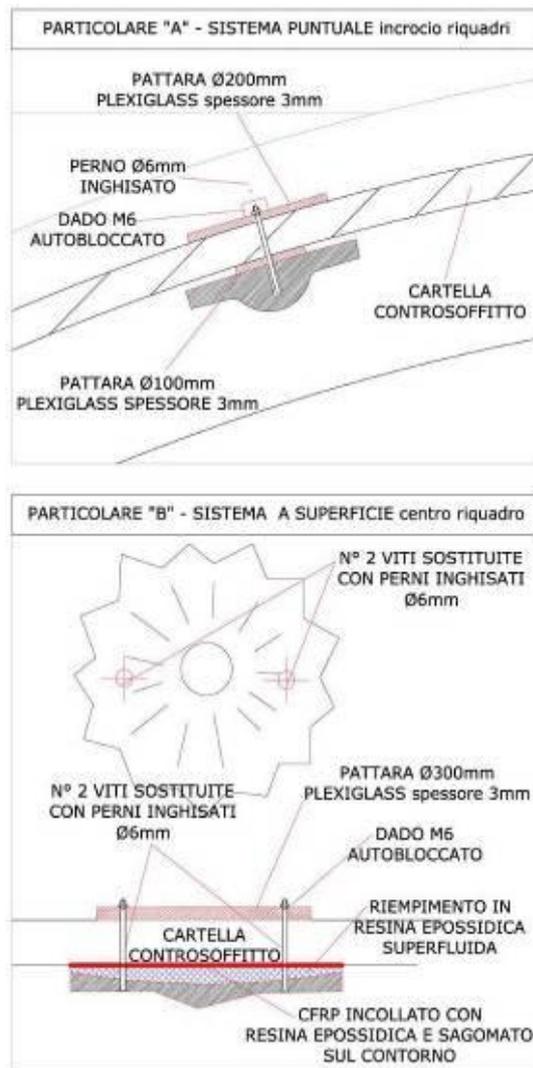
centrale dalle laterali, con il risultato di precludere la geometria rotonda della navata centrale e di evidenziarne un certo schiacciamento geometrico in corrispondenza della parte centrale ove, per questione di quote di imposta, il controsoffitto interseca la catena della capriata lignea, alla quale il controsoffitto è stato appeso.

Il risultato è ovviamente disastroso, in quanto i corpi di fabbrica, sia per diversità materica, sia per volumetria e geometria compositiva, si compongono e reagiscono alle sollecitazioni in modo diverso. Ne sono la testimonianza i crolli di porzioni materiche di controsoffitto.
