IL RESTAURO DELLA LIBERTY “VILLA SARDI”

Dr.ssa Francesca Cappelli*, Dr. Devis Zanardo*

*Chiave di Volta s.n.c. Viale della Repubblica 7/c, 31020 Villorba, Treviso
www.chiavedivolta.ve.it

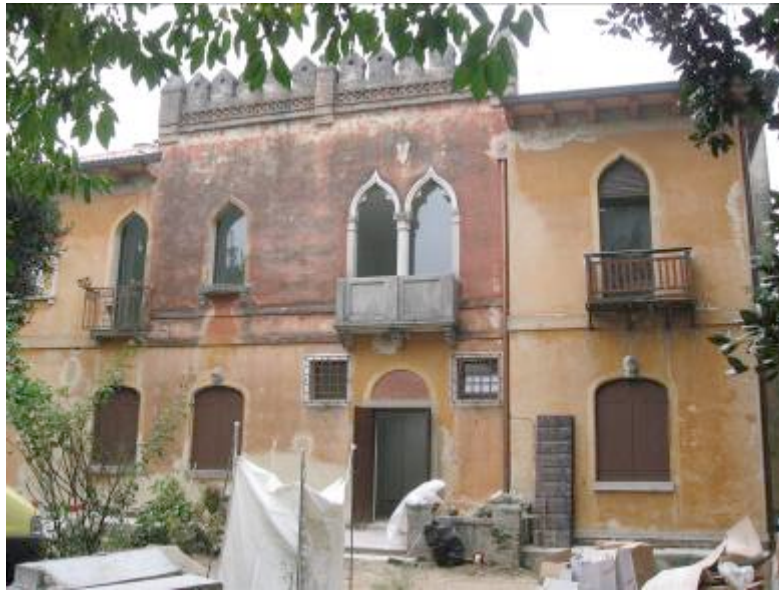
Figura 1. Villa Sardi prima dell'intervento

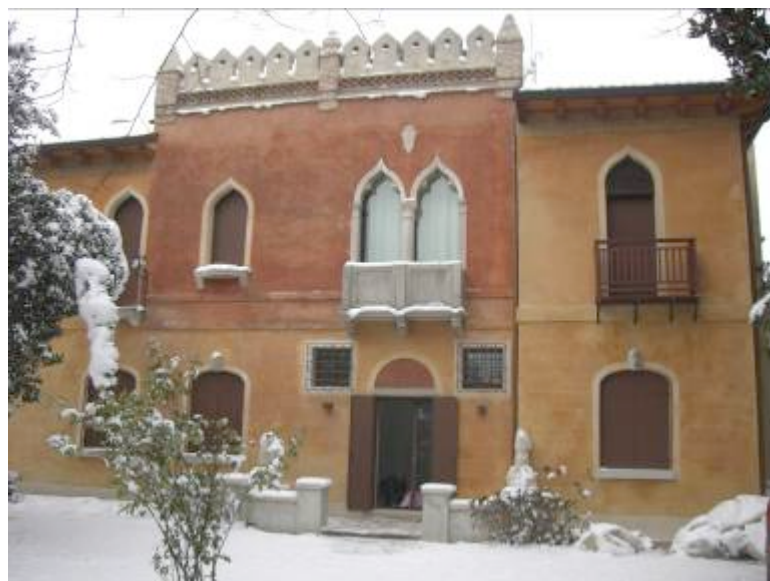
Figura 2. Villa Sardi dopo l'intervento

Ma procedendo scientificamente,abbiamo ricercato un impasto simile all'originale, granulometria simile,come da analisi chimiche eseguite e da li abbiamo operativamente ricostruito come un patchwork inglese, gli intonaci "ricamando" ogni singolo bugnato esistente con quello nuovo,procedendo una volta asciugato bene il ritocco pittorico,a tracciare un percorso cromatico che non si perdesse una volta terminati totalmente gli intonaci.Questo ha reso le pareti non piu'materiale inerte,ma una morbida struttura tessiturale da comporre,in una superficie avvolta da pigmenti puri selezionati personalmente da ogni operatore.La problematica iniziale è stata proprio di ordine critico rispetto all'opera,al contesto ambientale e al suo stato conservativo.

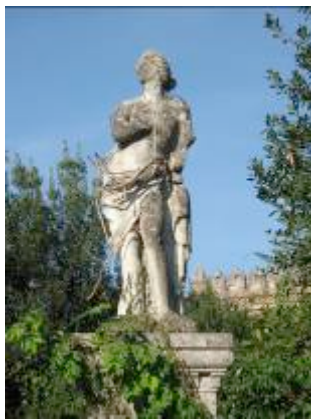
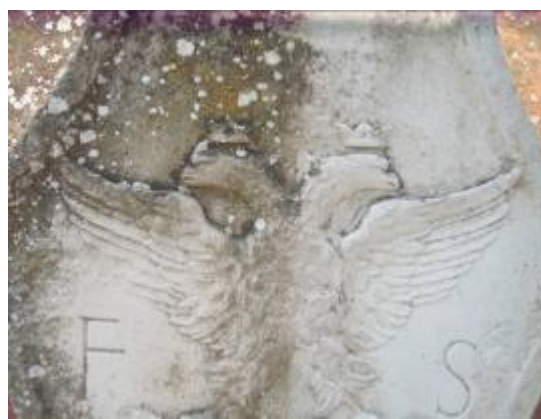
Figura 3.e 4. Villa Sardi particolari, di apparato scultoreo, raffigurante Erato, e stemma famiglia in pietra d'Istria, prima e dopo il saggio di pulitura

Era evidente anche come una patina coerente ed aderente alla superficie generasse un'alterazione cromatica con generale biodeterioramento, forte attacco biologico sia nelle parti di intonaco sia nelle parti ornamentali in materiale lapideo e nell'intero apparato scultoreo settecentesco appartenente alla villa. La presenza di muffe, funghi e licheni, edere infestanti e piante superiori ha fortemente compromesso la lettura dell'opera. La parte ambientale è molto copiosa ed importante visto che il parco è adornato da piante secolari, per tale motivo, si è progettato un intervento che tenesse presente l'architettura del giardino, infatti proprio per il degrado biologico in rapporto allo stato di conservazione futuro, si è puntato sul monitoraggio e il piano di manutenzione dell'edificio e del giardino.

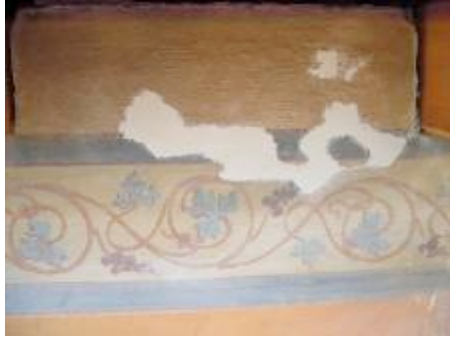
Figura 4. Villa Sardi ,part.decorazioni

In particolare, in figura 4, è visibile come il degrado biologico di una qualità particolare di edera infestante, abbia causato consistenti perdite di supporto e di pellicola pittorica, causando una vasta alterazione cromatica e polverizzazione. In taluni casi il film appariva strappato, abraso, con microfessurazioni e sollevamenti a scaglie della pellicola pittorica, ben evidenti all'esame a luce radente del dipinto murale policromo.

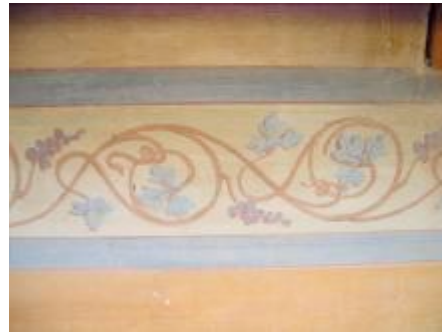
Figura 5.Villa Sardi, dopo l'intervento

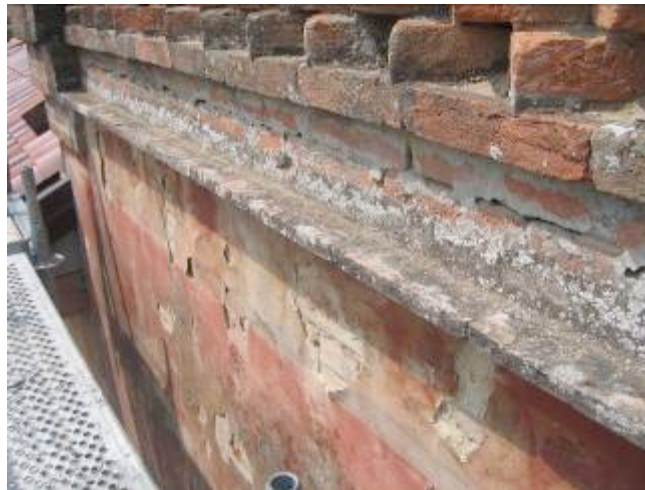
Figura 6.Porzioni di intonaco ammalorate e rigonfiamenti

Le analisi ci hanno confermato e dato la sicurezza necessaria per mantenere il più possibile gli intonaci originali garantendo la compattezza presente e futura, mirando l'intervento ad un consolidamento preventivo.

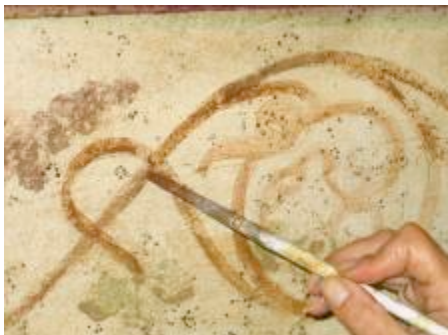
Figura 7. Villa Sardi, ritocco cromatico

Un'equilibrata integrazione a selezione cromatica con pigmenti terre naturali stemperati in emulsione acrilica, rispettando i criteri di compatibilità, riconoscibilità e ritrattabilità ha permesso infine una lettura più completa ed immediata della tessitura architettonica policroma restituendone la corretta percezione visiva.

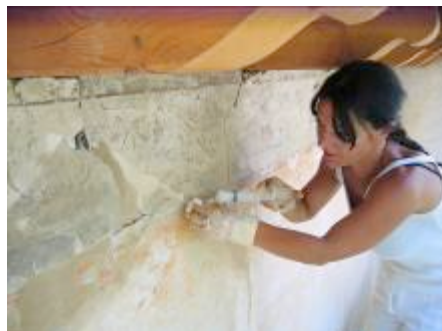
Figura 8. Villa Sardi, consolidamenti

Il consolidamento degli intonaci e dell'apparato decorativo, necessario per riconferire coesione al materiale che in seguito al processo di degrado, aveva subito una compromissione della microstruttura, è stato realizzato a seconda della causa del degrado riscontrato: nelle zone in cui il colore si sfogliava, si è operato con microemulsione acrilica, e sono state letteralmente imbevute da tergo le lamelle di film distaccate, le quali, pressate poi con fogli di carta giapponese, sono state fatte riaderire al supporto. Nelle zone compromesse invece da evidenti rigonfiamenti si è fatto uso della stessa emulsione, ma applicata tramite micro iniezioni, e iniezioni a tergo con malta Albaria a rifiuto. Per la fase di stuccatura si è reso necessario utilizzare prodotti che dessero garanzie di stabilità e presentassero caratteristiche chimico-fisiche compatibili con il materiale dell'opera pittorica, prodotti quindi che non confliggevano con l'intonaco limitrofo.

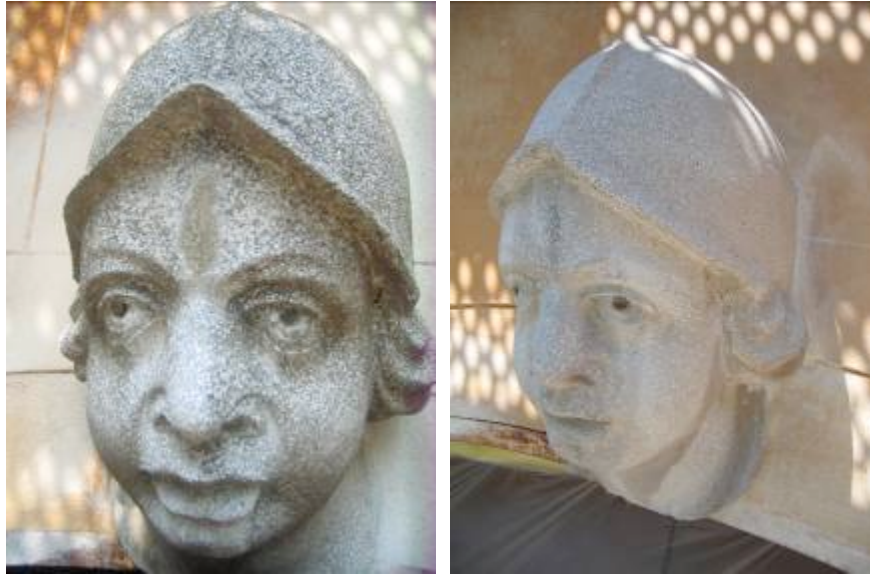
Figura 9.Figura 10: Villa Sardi particolare di mascherone in graniglia cementizia,prima e dopo l'intervento
