X Congresso Nazionale IGIIC-Lo Stato
dell'Arte 10 – Roma Musei Vaticani,Accademia
Nazionale di San Luca 22-24novembre2012

“CHIESA SAN DIONIGI AREOPAGITA DI COLLALBRIGO
TREVISO,PROGETTO CONSERVATIVO DI CONSOLIDAMENTO IN
NANOTECNOLOGIA DELLE VOLTE CON DIPINTI MURALI A
CASSETTONI CON PATERE MODANATE,ATTRAVERSO SISTEMA IN
CFRP DELLA VOLTA CENTRALE E NAVATE LATERALI ESEGUITO CON
TECNICA A SOSPENSIONE MEDIANTE PENDITURA SU MOLLE A
TARATURA MICROMETRICA CONTROLLATA ”

*Francesca Cappelli, *Devis Zanardo,**Alessandro Bortali,***
Francesco Rossitto, ****Ditta Fibe srl.

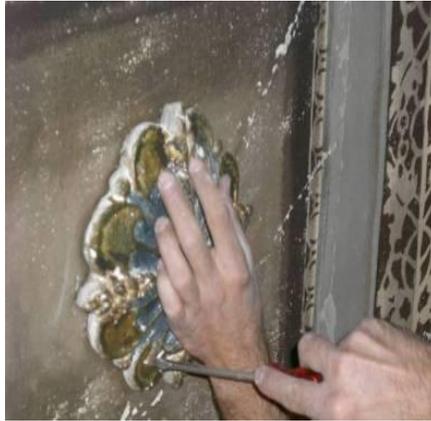
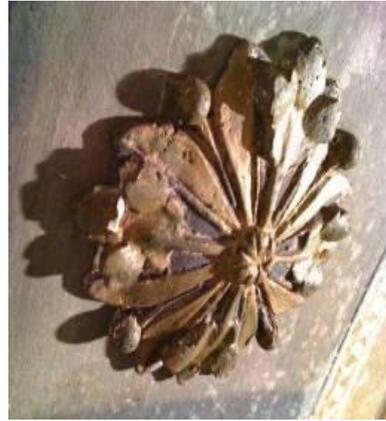
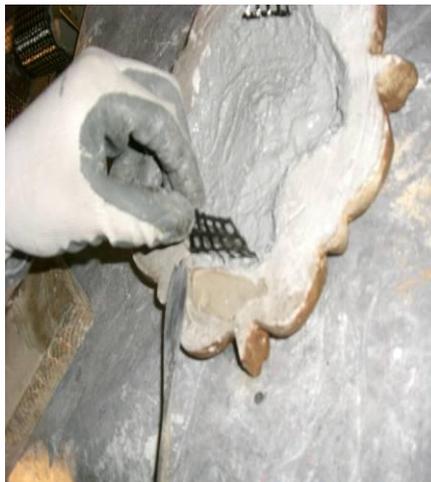
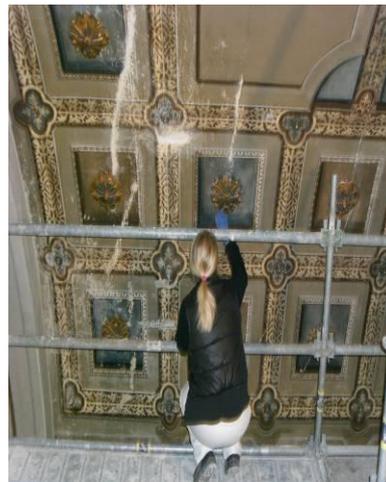
Le superfici decorate presentavano un graduale e preoccupante manifestarsi delle piu' evidenti fenomenologie del degrado, riscontrate tramite indagine autoptica in situ, come, perdita di pellicola pittorica policroma per le decorazioni esistenti, perdita copiosa di frammenti di intonaco, forte stato lacunoso, forte decoesione degli strati, presenza di solfatazione, distacchi dei materiali di supporto e della pellicola pittorica fortemente decoesa.

Particolarmente indicata per il trattamento consolidante di superfici sfarinanti e decoese assorbenti, soprattutto dall'esiguo intonaco di supporto è stata la nanotecnologia usata, consolida nano CIR, prodotto ha presentato un ottimo grado di penetrazione esplicando una buona azione consolidante, sia corticale che profonda, mantenendo praticamente invariate le caratteristiche cromatiche e di traspirabilità del supporto. Il

prodotto diluibile con acqua distillata secondo le necessità d'uso, ha facilitato la fase applicativa grazie alle sue caratteristiche mirate, tali caratteristiche hanno permesso un totale recupero conservativo dell'apparato pittorico rendendo la superficie di pellicola pittorica e di supporto di nuovo in grado di avere una forza coesiva assieme al sistema innovativo delle patere modanate. A conclusione è stato redatto un piano di prevenzione, monitoraggio e manutenzione.
