Villa Glicini

Il punto di partenza del progetto di Laura Mascino per il restauro e ampliamento di Villa Glicini, casa-studio di una artista, è stato il giardino, che si riflette nelle ampie vetrate del nuovo corpo.

Laura Mascino, Villa Glicini, Mogliano Veneto

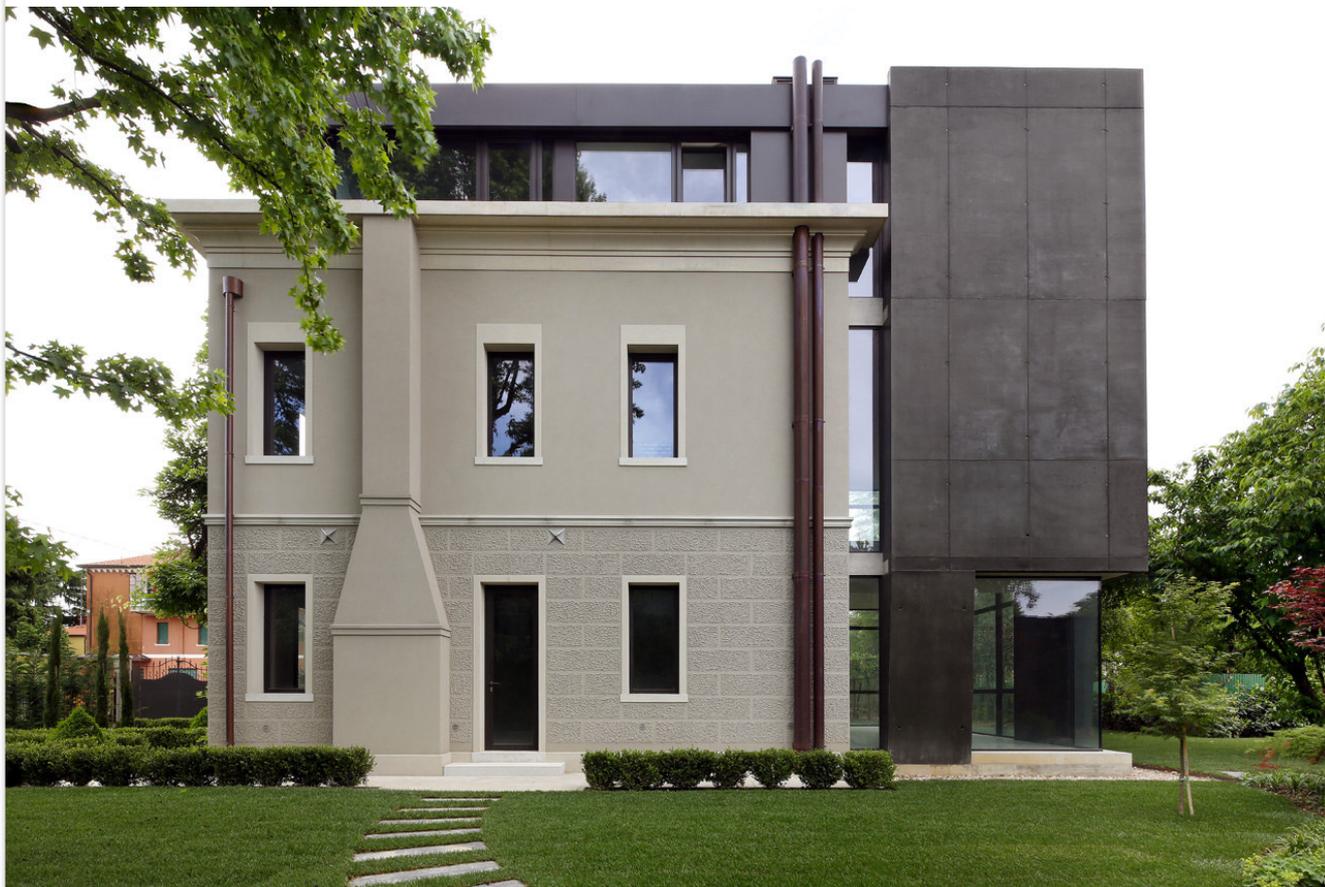
Si è poi iniziato a progettare decidendo di partire dalle proporzioni del volume e di nobilitarle: i quattro fronti sono stati alzati in modo da dare respiro ai fori finestra del primo piano e le facciate sono state ridisegnate rafforzando il segno delle piane e delle cornici dei fori, così come è stato ridisegnato il cornicione finale dandogli un'importanza anche come elemento di stacco tra il corpo edilizio esistente e quello che sarebbe stato l'ampliamento. Si è deciso di ampliare l'edificio in altezza e sul retro, ricalcando il sedime di una precedente superfetazione e lasciando così inalterato il giardino nella sua dimensione.

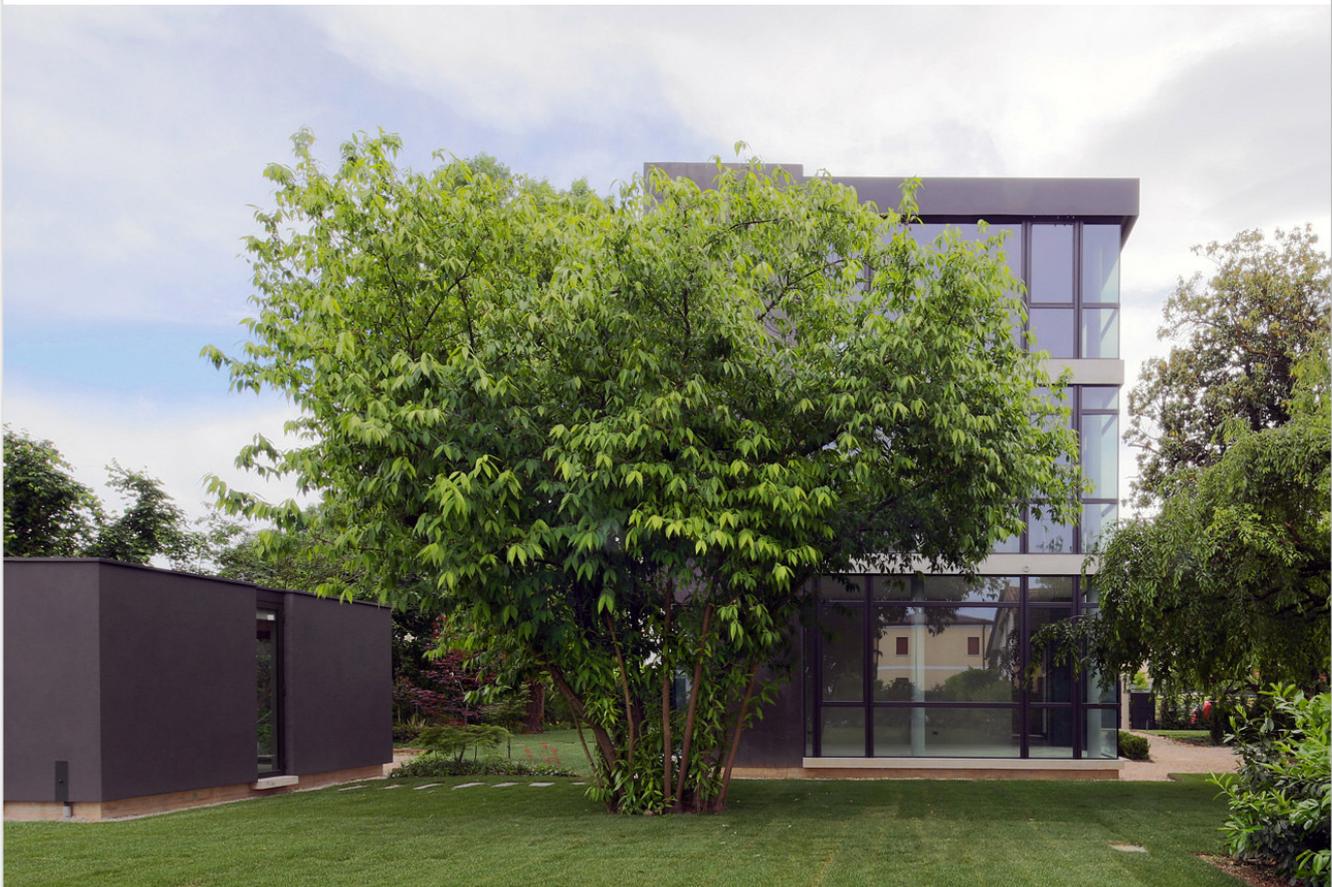
Laura Mascino, Villa Glicini, Mogliano Veneto

La prima parte dei lavori è consistita in un consolidamento e risanamento strutturale dell'edificio. A partire dalle fondamenta, si è scavato all'interno dell'edificio per un'altezza di circa un metro, si sono consolidati i muri e sempre a questo livello è stato inserito un sistema di ventilazione a *igloo*.

Al piano primo si è consolidato intervenendo sul solaio ligneo solo dall'alto per salvare le decorazioni del controsoffitto al piano terra: si trattava di un solaio 'povero' da consolidare, perché degradato, e rinforzare nella portata strutturale. Essendo la sezione delle travi piuttosto piccola, si sono applicate due tavole su ognuna di queste, incollandole con resina e poi con chiodatura alternata. Consolidate le travi, sono state inserite delle travi rompitratta. Questo sistema è stato poi ricoperto con un doppio tavolato incrociato dello spessore di 3 cm. Sempre nella fase di consolidamento del solaio e della muratura, si è applicato in esterno un anello in fibra di carbonio.

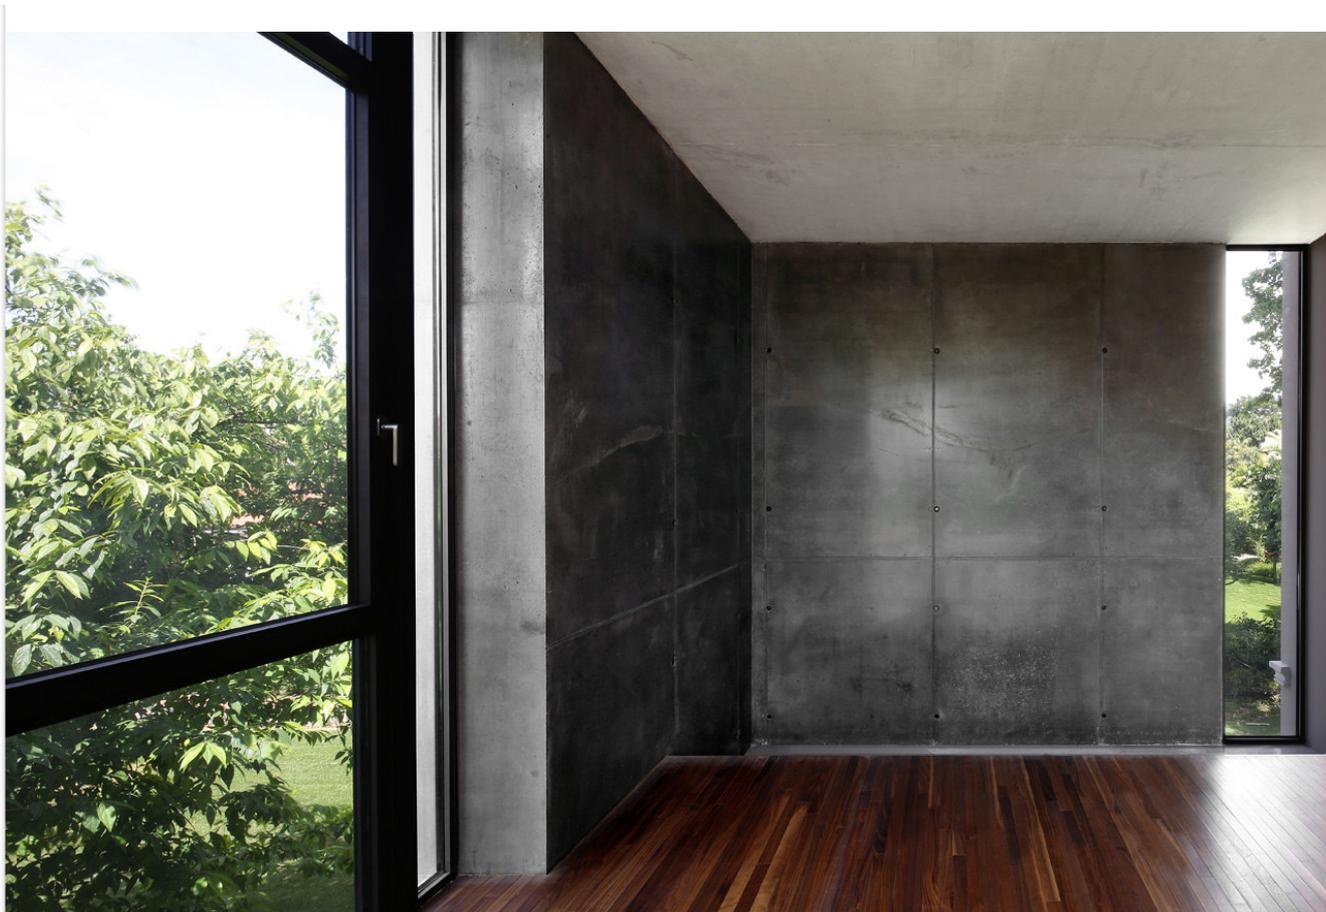
Laura Mascino, Villa Glicini, Mogliano Veneto

La muratura esterna è stata alzata di circa un metro continuando il muro in mattoni pieni che è stato poi rinforzato con un placcaggio interno ed esterno in acciaio.

A conclusione di questa muratura è stato disegnato un cornicione importante, realizzato in calcestruzzo gettato in opera.

La struttura portante della copertura non poggia sulla muratura esistente. Nel progetto, le colonne portanti sono state fatte rientrare rispetto alle murature portanti esterne. Questa scelta compositiva ha fatto sì che nel solaio tra primo e secondo piano siano state introdotte delle putrelle in acciaio accoppiate, che poggiano solo sui muri esterni senza caricare ulteriormente quello di spina interno.

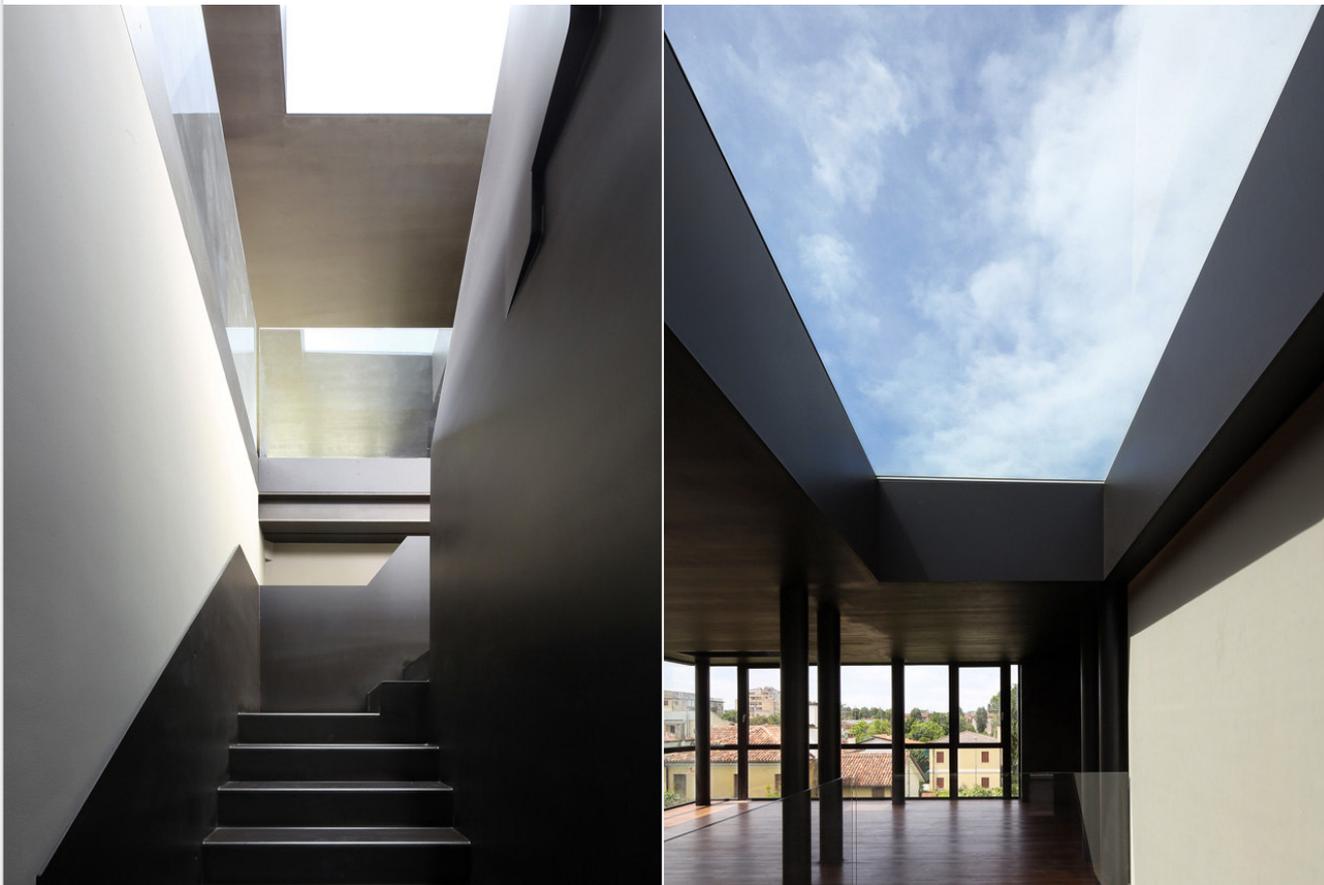
Laura Mascino, Villa Glicini, Mogliano Veneto

Sulle pareti interne dell'edificio è stata svolta un'accurata indagine per verificare la stratificazione degli intonaci e vedere se emergevano decorazioni. Dai campionamenti sono emerse interessanti decorazioni policrome a fascia e motivi floreali in stile Liberty, che si è deciso di recuperare laddove possibile.

Tutto il lavoro fatto sulle finiture del corpo esistente è frutto di un attento lavoro di rilettura dei materiali utilizzati nel periodo Liberty e di una sperimentazione sui materiali e le tecniche della tradizione.

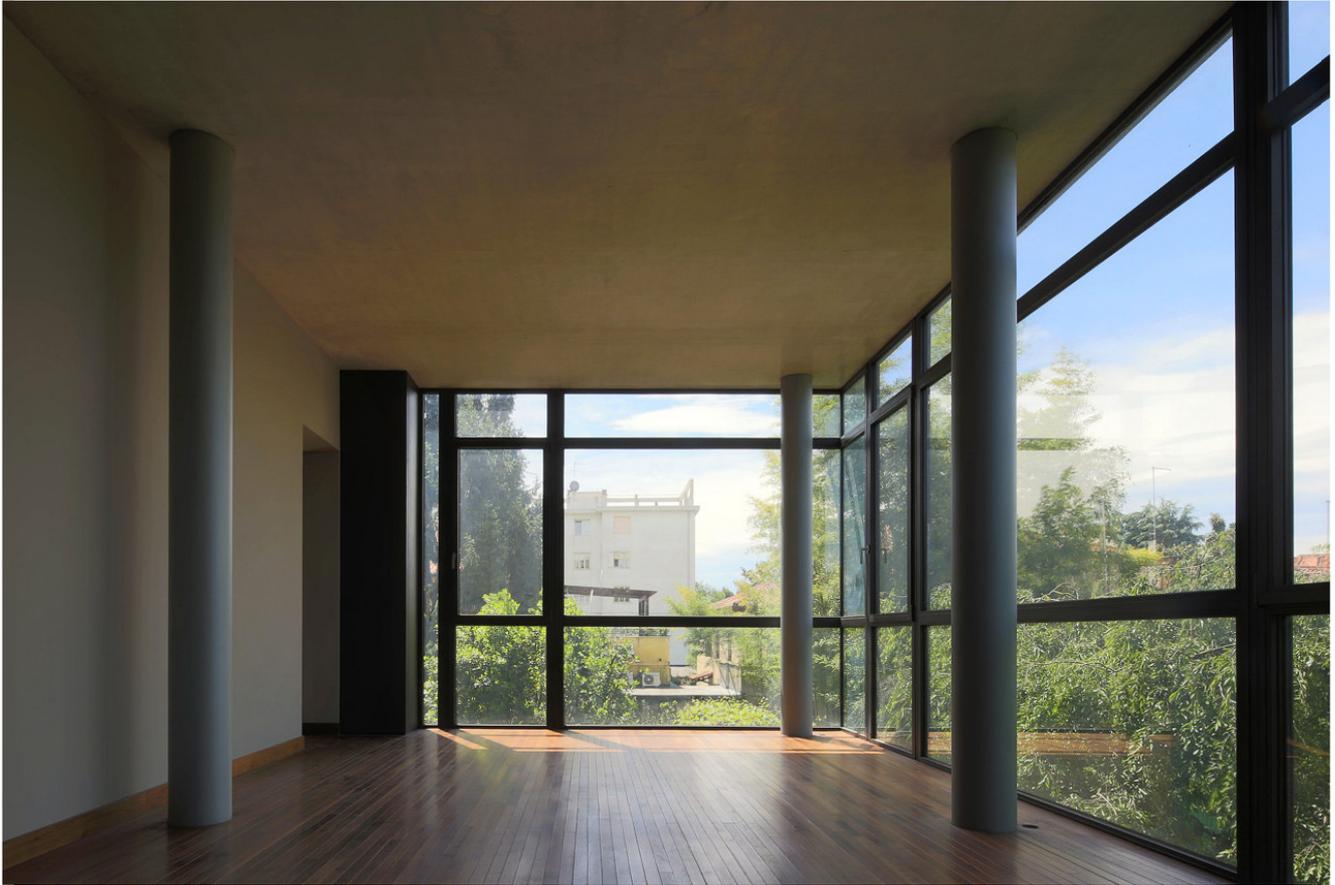
Laura Mascino, Villa Glicini, Mogliano Veneto

Come all'inizio del Novecento le soglie delle finestre e delle porte sono state fatte in conglomerato cementizio; l'intonaco esterno nello zoccolo del piano terra ha ripreso la decorazione originaria con bugnatura in intonaco fine eseguita con cazzuola piccola; la pavimentazione del vialetto esterno è stata eseguita in battuto di cemento lisciato e rullato; la pavimentazione al piano terra così come quella dei bagni è un tipico terrazzo alla veneziana (pastellone) a calce con inerti di marmo chiaro e grigio; la pavimentazione del terrazzino all'ultimo piano è in cementine (piastrelle in cemento decorato).

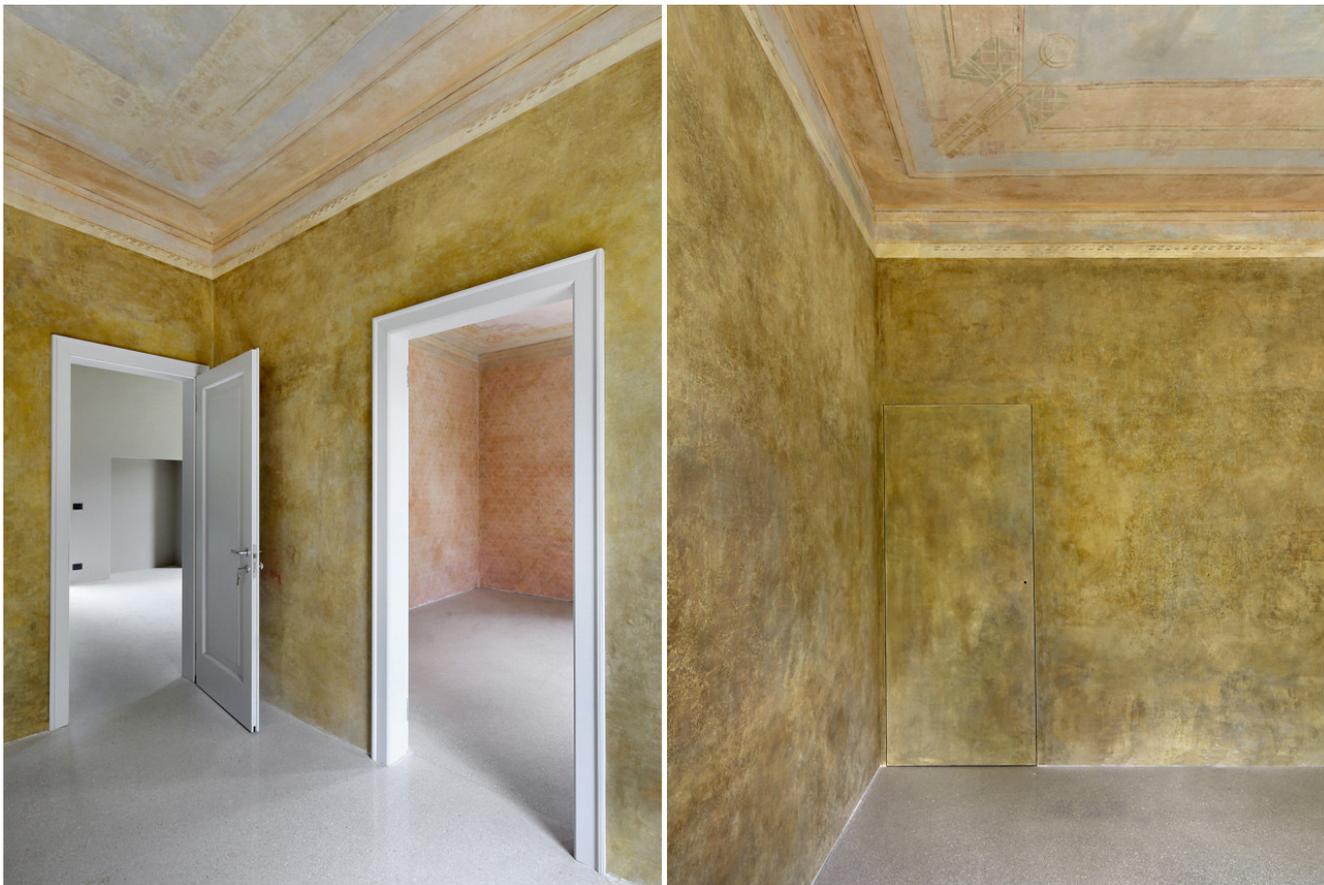
Laura Mascino, Villa Glicini, Mogliano Veneto

L'ampliamento del volume è un corpo che si sviluppa sopra e nella parte posteriore dell'edificio, realizzato con un linguaggio completamente diverso dal corpo esistente. Si tratta di un elemento su tre piani vetrato, con struttura in colonne di acciaio e un importante setto in calcestruzzo nero.

La trasparenza è stata voluta per rapportarsi con il giardino in una continuità visiva importante soprattutto dall'interno. Lo studio sui serramenti e sul disegno dei montanti e dei traversi è partito da semplici profili in acciaio e dalle possibilità di assemblaggio.

Anche nell'ambito dell'ampliamento si è lavorato molto con il cemento, che è sempre stato lasciato a vista. L'elemento architettonico più importante è il grande muro di cemento nero che si sviluppa sui tre piani e che è parte fondamentale della struttura portante del nuovo corpo. Il cemento nero ha richiesto una fase di sperimentazione sia perché è colorato in getto, sia perché essendo portante doveva mantenere invariati i suoi requisiti strutturali. Il muro è stato gettato in tre momenti diversi ma le variazioni tonali che questo ha comportato sono state mantenute proprio come segno della sua autenticità.
